RENDICONTAZIONE IMPORTI 5 PER MILLE A.F. 2018 per la casella "finanziamento delle attività di tutela, promozione e valorizzazione dei beni culturali"

DENOMINAZIONE SOCIALE	FAI - Fondo per l'Ambiente Italiano ETS
CODICE FISCALE	80102030154
SEDE LEGALE	Via Carlo Foldi, 2 - 20135 MILANO
SCOPO DELL'ATTIVITA' SOCIALE	STATUTO ART. 2 "LA FONDAZIONE HA COME SCOPO ESCLUSIVO L'EDUCAZIONE E L'ISTRUZIONE DELLA COLLETTIVITA' ALLA DIFESA DELL'AMBIENTE E DEL PATRIMONIO ARTISTICO E MONUMENTALE"
LEGALE RAPPRESENTANTE	DOTT. MARCO MAGNIFICO FRACARO
DATA PERCEZIONE CONTIBUTO	DATA PUBBLICAZIONE DEL DECRETO DI RIPARTO 10/04/2020 - DATA ACCREDITO 08/06/2020
Quota accantonata 2021 - 2022 pari a € 700.000,00 sul totale percepito di € 1.478.947,39 per interventi di restauro, messa in sicurezza e efficientamento energetico di Beni FAI

RELAZIONE DI ACCOMPAGNAMENTO AL RENDICONTO
per l'importo di euro 700.000,00
accantonato a Fondo nel bilancio chiuso al 31/12/2020
- utilizzato dal 1/1/2021 al 30/06/2022 -

A seguire, si allegano le relazioni dell'Ufficio Tecnico che ha coordinato le attività di cantiere.

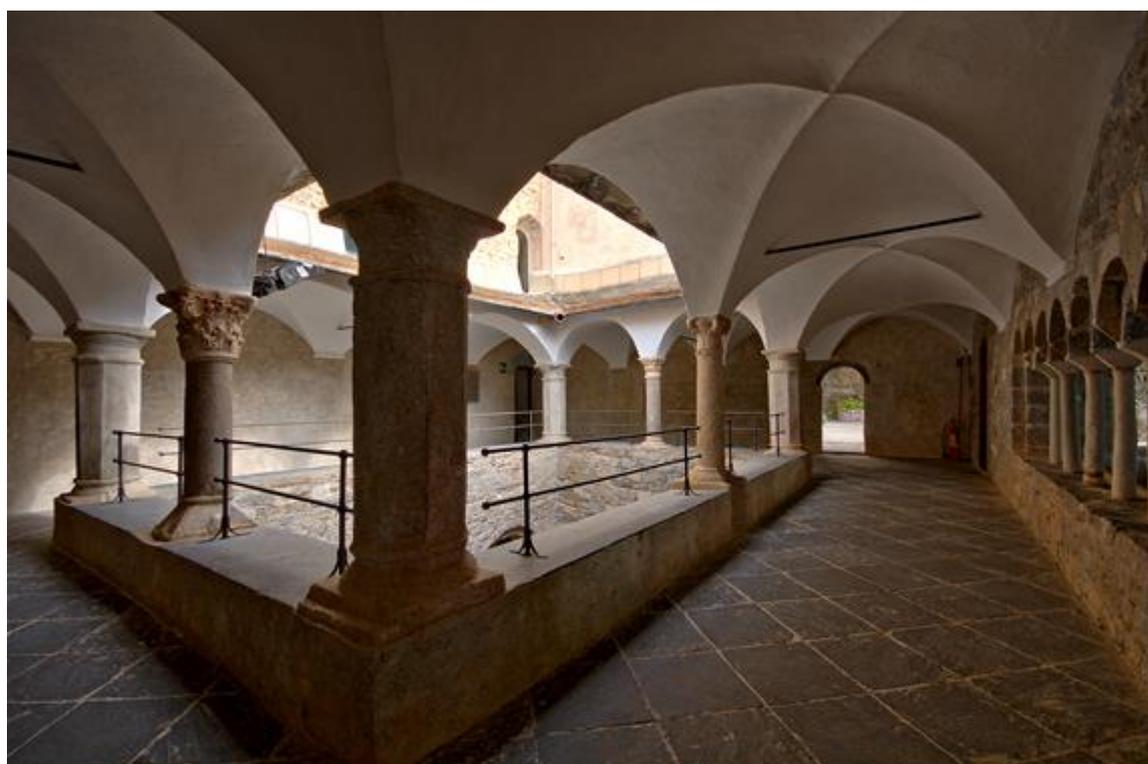
INTERVENTO DI RESTAURO DELLE COLONNINE DEL CHIOSTRO INFERIORE

L'intervento si è reso necessario in quanto, alcune porzioni di malta che rivestono in parte le colonnine del chiostro erano cadute. Per due di queste erano state messe in opera azioni preventive di sicurezza con dei teli di copertura, per evitare ulteriori crolli e eventuali rischi ai visitatori. Nel corso del restauro degli anni '90 una porzione della camicia esterna in malta cementizia venne asportata, rivelando un nucleo interno costituito da colonnine più antiche in materiale lapideo. L'intervento, eseguito da un restauratore specializzato in monumenti storici, è stato anche un momento di verifica e valutazione dello stato di adesione della malta cementizia a tutte le colonne lapidee e della eventuale presenza di altre forme di degrado.

Si è effettuata la battitura manuale delle semicolonne per intercettare eventuali distacchi, che una volta individuati sono stati trattati con infiltrazioni di malta a basso peso specifico. Le integrazioni a risarcimento delle fessurazioni e delle mancanze sono state realizzate con malte prodotte sul posto per conferire un aspetto del tutto simile a quella presente, mantenendo le caratteristiche chimico-fisiche di compatibilità con il supporto. In presenza di efflorescenze saline si è provveduto alla loro asportazione a secco tramite aspiratore e pennelli per evitare la dispersione dei cristalli e successivamente all'applicazione di un impacco estrattivo a base di acqua deionizzata gelificata ad alto potere estrattivo con limitato apporto di umidità. Le nuove integrazioni sono state poi oggetto di equilibratura cromatica eseguita con tinte ai silicati di potassio applicati per velatura, in modo da accordarsi maggiormente con il contesto circostante.

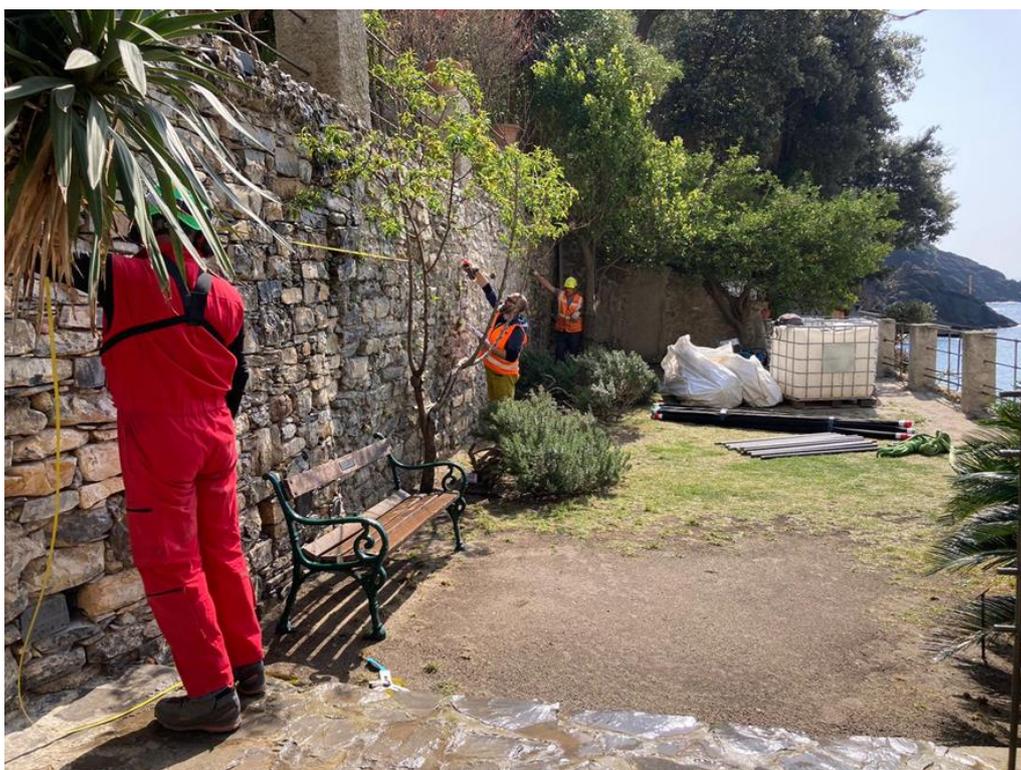
INTERVENTO DI CONSOLIDAMENTO DEL MURO DI CONTENIMENTO DEL TERRAPIENO A EST DELL'ABBAZIA

Lo scopo principale dell'intervento eseguito è legato al dissesto che ha subito la parete in muratura disordinata a spacco, che funge da contenimento di un terrapieno ai piedi della torre Doria. La zona interessata ha una sezione a gradoni formando un sistema di terrazzamenti a tre livelli; la parete di contenimento alla base è stata già oggetto di un precedente intervento. I terrazzamenti che occupano il fronte Est dell'abbazia sono realizzati mediante muratura a secco, tipica in Liguria: rappresentano un autentico patrimonio per la cultura del luogo, finanche ad essere riconosciuti come patrimonio UNESCO. Il progetto di consolidamento ha previsto la predisposizione di 8 fori drenanti realizzati al fine di facilitare lo scolo delle acque, che dalla zona retrostante il paramento murario vengono convogliate ed espulse dalla muratura. All'interno dei fori sono stati alloggiati i tubi in PVC o PE microforati o microfessurati di diametro 110 mm, con un'inclinazione di almeno 10° o comunque tale da favorire il deflusso delle acque. I fori sono stati eseguiti ad una altezza dal piano di calpestio, a tergo del muro, di circa 50 cm. Per bloccare lo spanciamento della parete e scongiurare eventuali nuovi meccanismi sono stati predisposti 5 tiranti annegati nella porzione di roccia o coltre di terreno consistente del terrapieno. Vista l'impossibilità di inserire elementi di contrasto esterni opposti alla muratura, sono state inserite 5 catene dotate di paletto di contrasto, dado, controdado e tenditore centrale per la messa in tiro, ancorate alla roccia per mezzo di sistemi ad iniezione controllata.

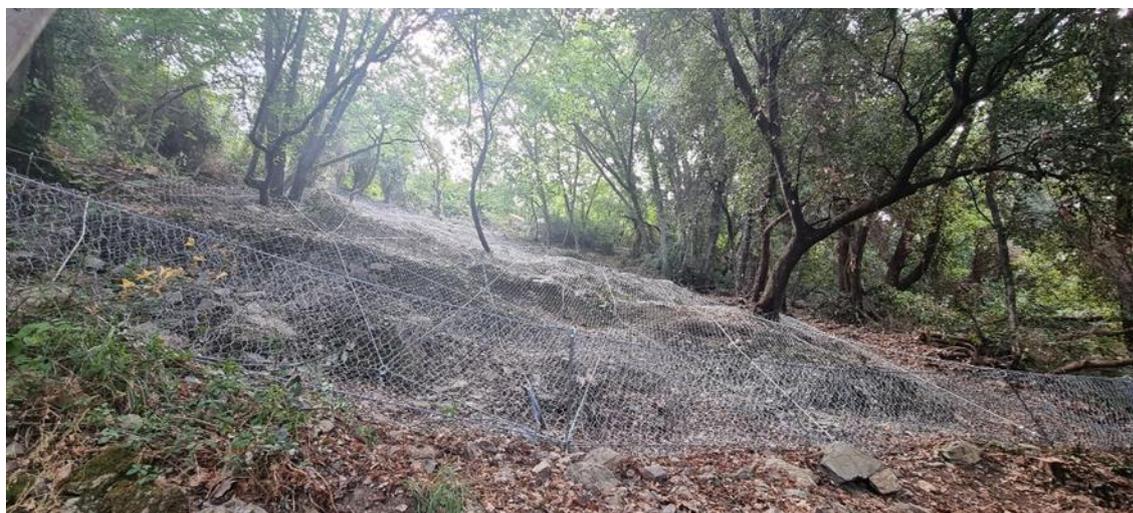
INTERVENTO DI MESSA IN SICUREZZA DEI VERSANTI

L'incremento degli eventi meteorici estremi, legati al cambiamento climatico, contribuisce all'aumento del rischio idraulico producendo un grande quantitativo di acqua che scorre in superficie e che difficilmente viene contenuto, perché la pioggia arriva più rapidamente di quanto il suolo possa assorbire.

Nei primi mesi del 2022, su una proprietà del FAI in località Scogli Grossi a Punta Chiappa, tra il Ristorante Drin e il Ristorante Spadin, la Fondazione ha avviato una serie di interventi straordinari per la mitigazione delle problematiche idro-geomorfologiche che si sono manifestate in quella zona. Dopo aver realizzato la pulizia vegetazionale del terreno, è stata commissionata una relazione geologica preliminare da cui è emersa la necessità di intervenire con la posa di rete paramassi corticali e interventi per la stabilizzazione dell'area di proprietà della Fondazione, integrandosi pienamente nel contesto paesaggistico-ambientale circostante.

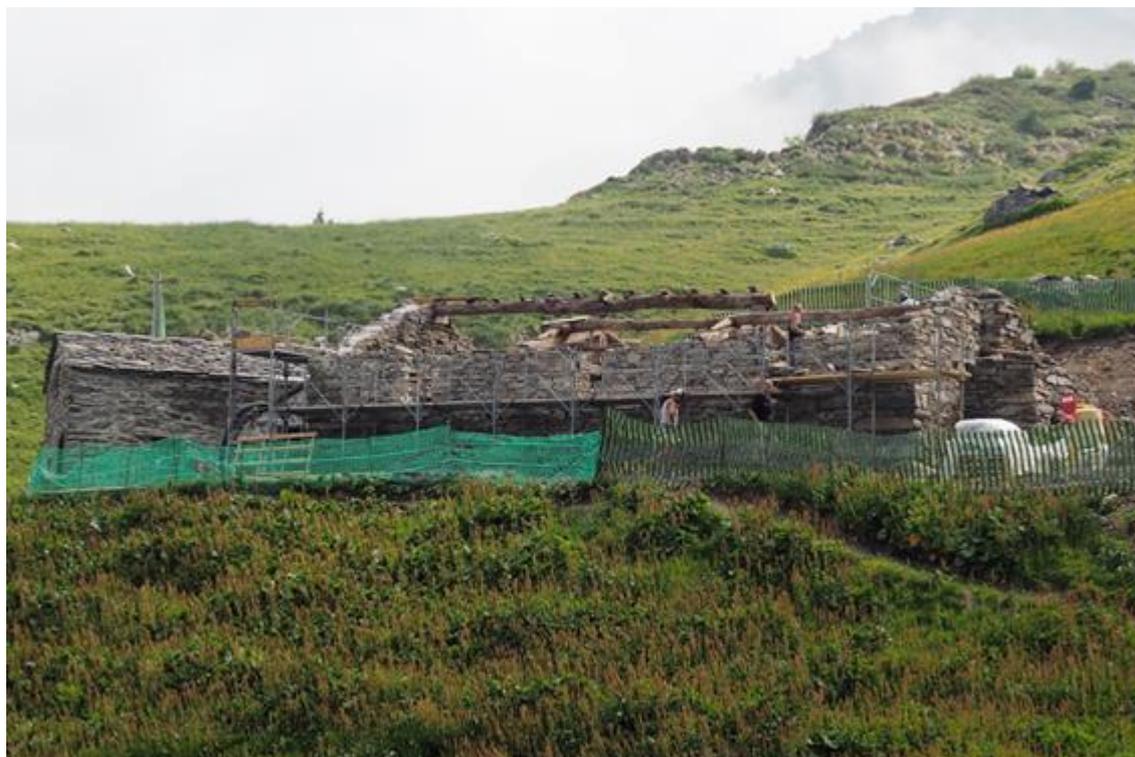
Stalla grande all'Alpe Pedroria

Le prime lavorazioni urgenti di messa in sicurezza della copertura e delle strutture della Stalla Grande sono state effettuate nel 2014, con la rimozione e l'accatastamento delle "piatte" del manto in prossimità della struttura e il posizionamento di un telone con funzione di riparo della struttura lignea sottostante; intervento ripetuto nel 2015 a seguito di eventi atmosferici che avevano strappato il precedente telone. Sono state approntate anche delle puntellazioni esterne alla muratura verso valle e delle puntellazioni interne volte alla messa in sicurezza della struttura muraria e di quella lignea in copertura.

Si è intervenuti sul fabbricato nella maniera più conservativa possibile, mantenendo e restaurando tutte le parti recuperabili della copertura e delle strutture e mettendo in sicurezza le parti soggette a dissesto strutturale. Si è operato inoltre in modo da limitare o eliminare la causa della presenza di molti fenomeni di degrado riscontrati, in particolar modo eseguendo le seguenti operazioni:

- scavo per la realizzazione del drenaggio e del muro di contenimento a monte del fabbricato per contrastare la spinta del terreno sulle murature e per evitare infiltrazioni di umidità; messa in sicurezza della porzione inferiore della muratura a monte, molto irregolare e sconnessa, mediante rincocciatura e successiva cassetatura in legno per realizzazione di contromuro; ripristino scala in pietra lato ovest (opere eseguite nel 2021)
- consolidamento delle strutture murarie con la tecnica cuci-scuci per le lesioni principali e in corrispondenza dello "spanciamento" verso valle; consolidamento delle

fessurazioni mediante iniezioni; eliminazione della patina biologica presente sulle superfici (opere eseguite nel 2022).

- rimozione elementi del manto in pietra e struttura lignea e restauro delle strutture lignee esistenti; integrazione degli elementi ammalorati non recuperabili e inserimento di nuove capriate “leggere” in legno e catena in acciaio; posa doppio assito con guaina impermeabile; realizzazione controventatura con nastri metallici forati; riposizionamento delle “piode” di copertura precedentemente accatastate in loco e integrazione degli elementi mancanti e installazione dispositivi di sicurezza anticaduta (opere realizzate in parte nel 2021, completate nel 2022).

- pulitura da terriccio e ripristino della pavimentazione esistente in selciato mediante il recupero in loco degli elementi mancanti (opere eseguite nel 2022).

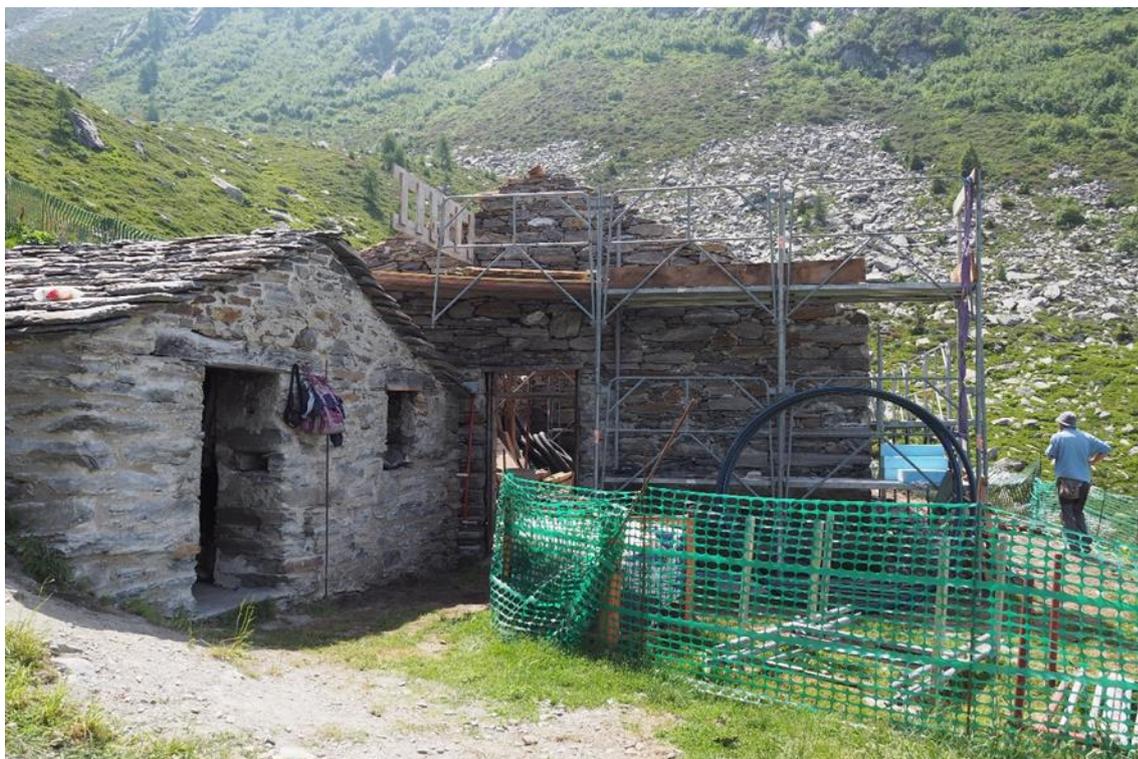
Baita all'Alpe Pedroria

Sono stati realizzati degli interventi di sistemazioni esterne e migliorie interne alla baita all'Alpe Pedroria utilizzata dal gestore come abitazione nel periodo di caricamento col bestiame dell'alpeggio:

- sigillatura fughe pavimento e pareti in muratura (completata nel 2022)
- realizzazione nuovo lavandino in legno e acciaio, controporta in legno e vetro (opere eseguite nel 2021)
- aggiunta assi soppalco sovrapposte a quelle esistenti per un miglior isolamento (opere eseguite nel 2021).

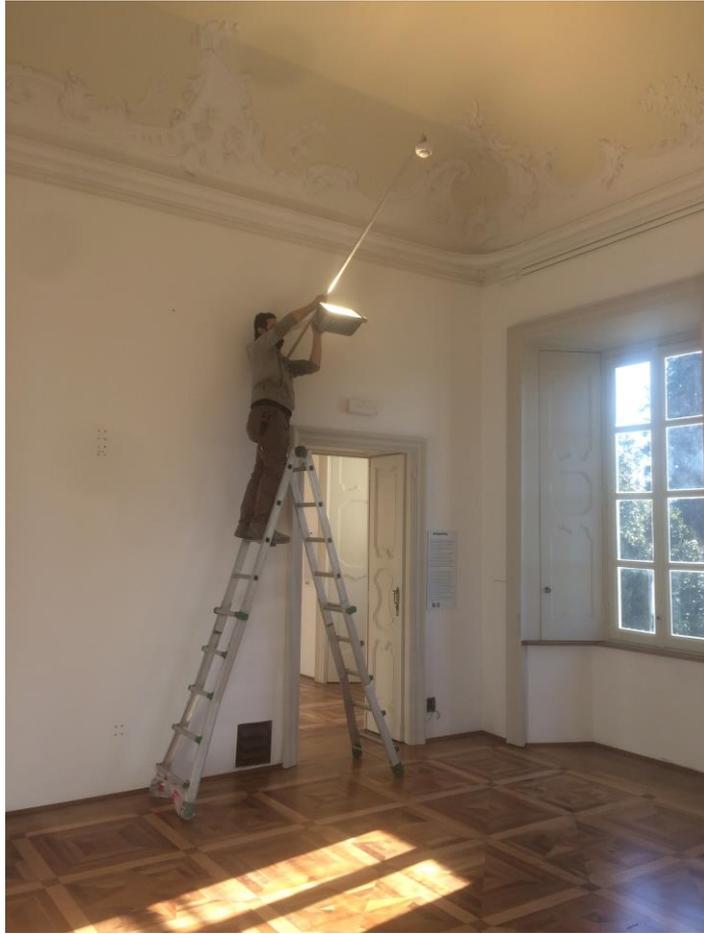
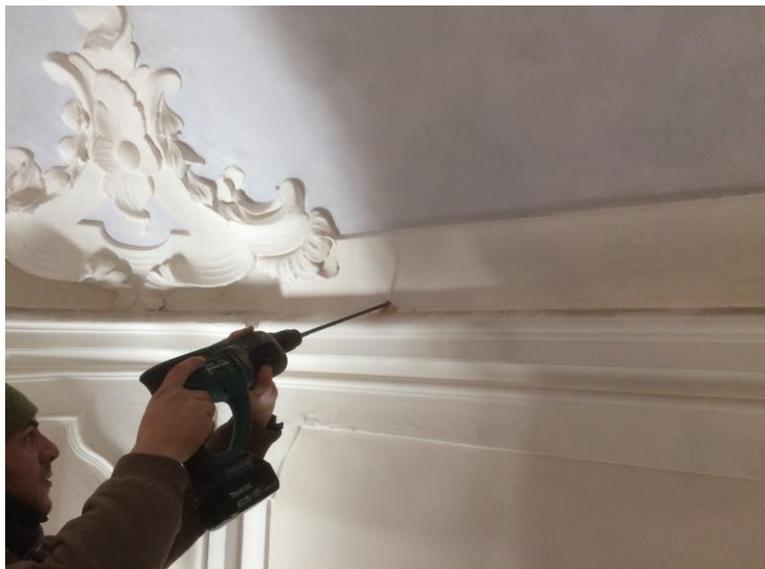
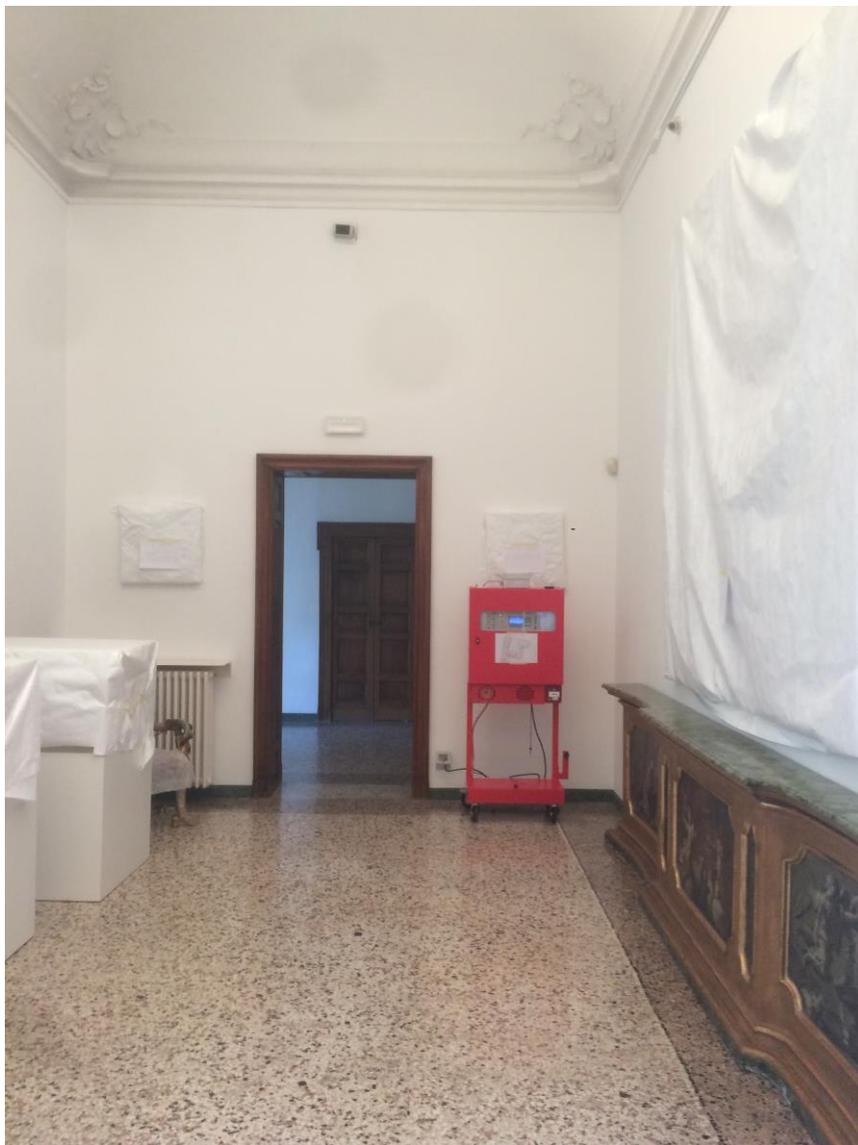
Manutenzione straordinaria dell'impianto di rilevazione incendi – lotto di completamento.

L'impianto esistente, pur rispondendo ai requisiti normativi in materia di prevenzione incendi, risultava ormai datato, essendo stato realizzato nell'ambito del grande cantiere di restauro e rifunzionalizzazione promosso dal FAI nel 1996-2000, dopo l'acquisizione di Villa e Collezione Panza, allo scopo di aprire la villa al pubblico. Data l'età dell'impianto la sua gestione e manutenzione risultava sempre più difficoltosa, soprattutto in caso di guasti, dato che alcune componenti e pezzi di ricambio erano ormai fuori produzione. L'impianto doveva inoltre essere adeguato all'evoluzione della normativa tecnica di riferimento.

E' stato completato nel mese di dicembre 2021 il totale rifacimento dell'impianto di rilevazione incendi di Villa e Collezione Panza, avviato nel 2016 e realizzato per 5 lotti successivi di lavori, relativi a diverse porzioni del complesso museale. La porzione realizzata è la conclusiva.

I lavori di completamento eseguiti nel 2021 dall'impresa DEF Italia, hanno riguardato la messa a punto di una porzione dell'impianto realizzata con dispositivi wireless, per migliorarne le prestazioni, dopo una prima fase di monitoraggio, grazie all'installazione di un maggior numero di dispositivi "transponder" (dispositivi alimentati elettricamente e collegati via cavo alla centrale dell'impianto di rilevazione incendi, che trasmettono il segnale radio ad altri dispositivi senza fili).

Grazie all'installazione di 2 nuovi transponder e alla riprogrammazione dei dispositivi wireless del piano terra e del primo piano della Villa è stato possibile migliorare la qualità del segnale radio, e quindi della comunicazione tra i transponder e i rilevatori di incendio o i pulsanti di allarme wireless installati nelle sale e nei locali di servizio del Museo.

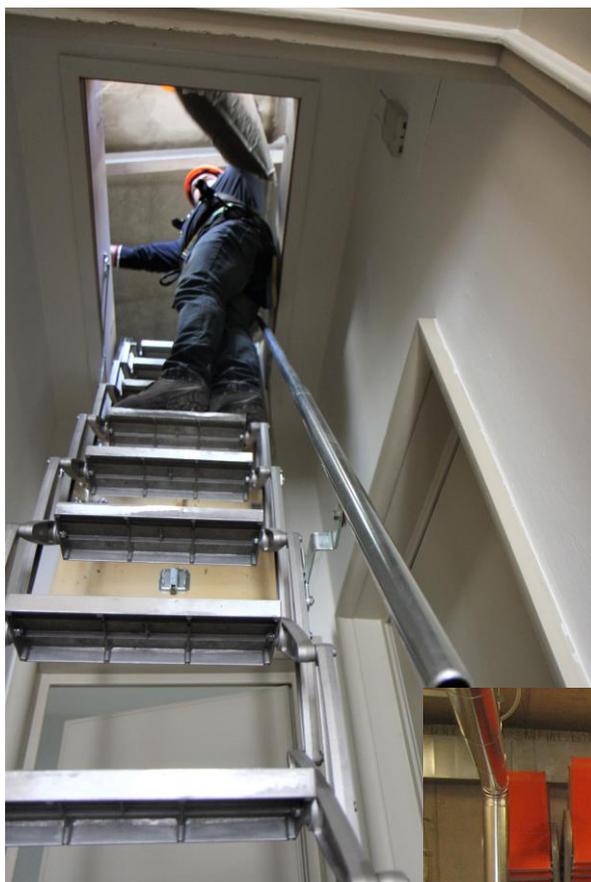
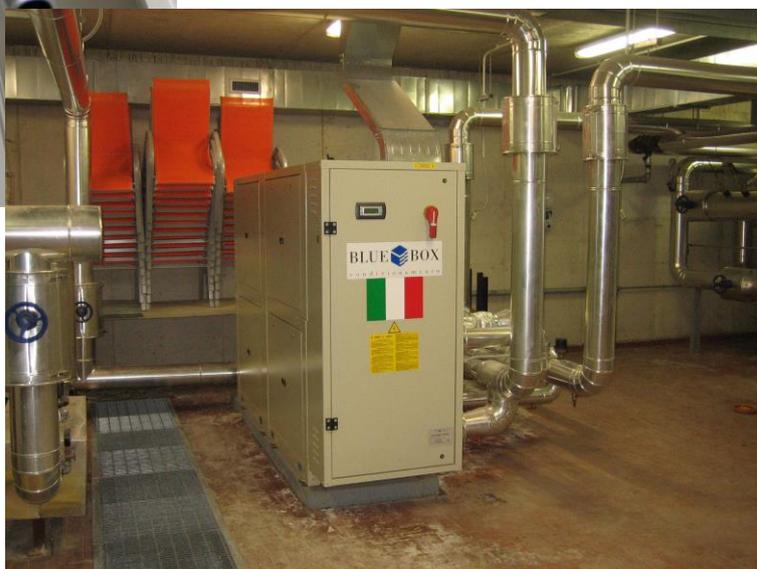
A quattordici anni dall'inaugurazione, l'uso continuativo, la naturale obsolescenza e il cambiamento delle esigenze di fruizione degli spazi, così come delle normative vigenti in materia, hanno reso necessario un generale controllo e revamping dei principali impianti tecnologici della Villa.

Nel corso del 2021 sono state eseguite delle verifiche in quota relativamente ai camini di emissione fumi della centrale termica, e ai relativi comignoli originali in rame, presenti sulla copertura della Villa e delle prove diagnostiche sugli elementi lignei dei due pergolati del giardino, su cui corre un impianto esterno di illuminazione.

- Revamping e ampliamento impianto rilevazione antincendio - Progettazione e direzione lavori del revamping dell'impianto, che ha riguardato in particolare: il cambio della centrale antincendio e l'integrazione dell'impianto con nuovi rilevatori di fumo nel percorso museale, nella centrale tecnologica e nel padiglione eventi del complesso. Il progetto e le relative dichiarazioni di conformità sono stati trasmessi al Comando dei Vigili del Fuoco di Milano per opportuno aggiornamento del Certificato di Prevenzione Incendi di cui è dotato il complesso.

- Revamping impianto di videosorveglianza a circuito chiuso - Progettazione e direzione lavori del revamping dell'impianto della Villa e del giardino, per implementare la sicurezza della casa-museo e delle sue collezioni grazie all'installazione di nuove telecamere da interno e da esterno ad infrarossi con registrazioni di immagini ad alta risoluzione. Il progetto prevede l'installazione di un nuovo videoregistratore e la modifica della rete di collegamento in essere.

- Programmazione del sistema di gestione luci – Dalla sua apertura al pubblico il complesso museale è dotato di un sistema di gestione luci, che permette di programmare e monitorare in modo centralizzato gli oltre cento punti luce installati, con evidenti ricadute positive anche sul contenimento energetico, obiettivo strategico per la Fondazione. A causa della naturale obsolescenza e dei danni rilevati a seguito di un blackout del sistema precedente, si è resa necessaria una totale ricostruzione della sua configurazione, la cui programmazione ha così ricompreso anche i punti luci aggiunti e/o modificati negli anni.

- Sostituzione del soccorritore di emergenza - Progettazione e relativa installazione di nuovo CPSS dedicato all'alimentazione delle apparecchiature di illuminazione generale della casa-museo, destinate all'illuminazione di sicurezza. La sostituzione dell'apparecchiatura si è resa necessaria, dopo 14 anni di servizio, per far fronte al mal funzionamento dello stesso. Il dimensionamento della nuova macchina è stato calcolato in virtù della modifica di diverse sorgenti e/o apparecchi, originariamente dicroiche e ad incandescenza, e ora a led.

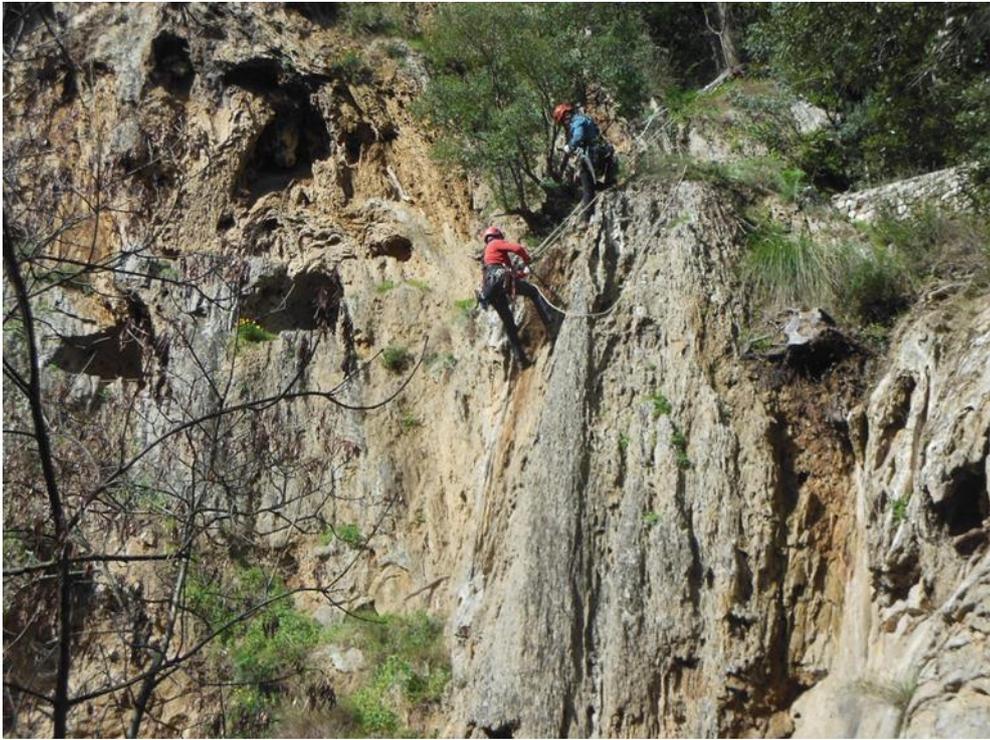
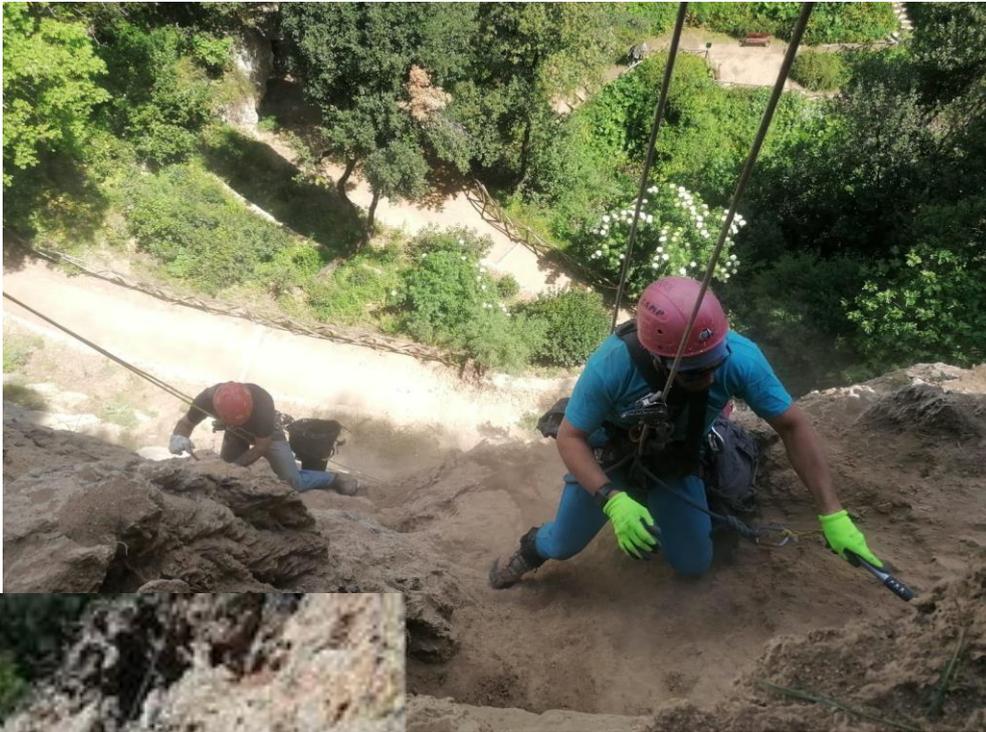
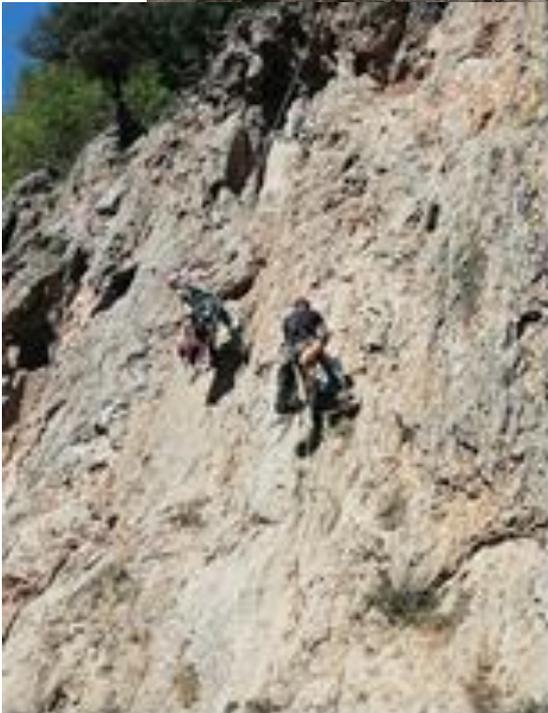
7. PARCO DI VILLA GREGORIANA – TIVOLI (RM)

Le spese rendicontate sono per la maggior parte ascrivibili ai lavori e alle spese tecniche affrontati nel 2021 per il ripristino del versante del Miollis, interessato da un importante evento franoso all'inizio dell'anno, e per il restauro della biglietteria storiche, fortemente compromessa da infiltrazioni d'acqua. -

Nell'inverno a cavallo tra l'anno 2020 e l'anno 2021 la Villa è stata interessata da diversi fenomeni di degrado e collasso ascrivibili alle condizioni metereologiche verificatesi nel periodo. Le intense e continue piogge che hanno interessato la zona nei mesi di dicembre e gennaio, hanno infatti innescato l'accelerazione di fenomeni già in atto, per cui erano in programma interventi di manutenzione dilazionati negli anni.

Sempre a gennaio del 2021 le forti piogge hanno comportato importanti infiltrazioni d'acqua nella biglietteria storica per la parte che si sviluppa sotto il pianerottolo e le scale d'accesso al sito. E' stato dunque necessario intervenire sanificando i locali, ripristinando l'impermeabilizzazione dei solai e rifacendo gli intonaci interni. Il rifacimento degli intonaci esterni è stato invece rimandato all'anno corrente.
