SOSTENIBILITÀ E BIODIVERSITÀ

COSA FACCIAMO AL MONASTERO DI TORBA

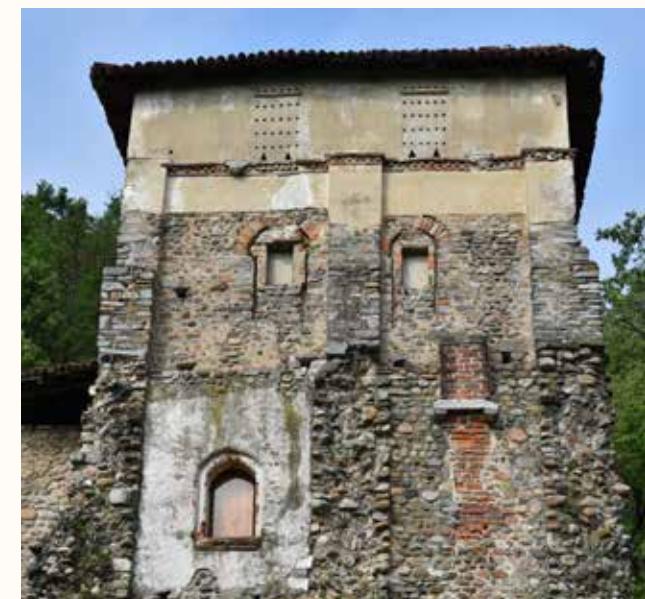
Al Monastero di Torba la rondonara è situata nel **piano sottotetto della Torre** che, fino alla fine dell'Ottocento veniva utilizzato come spazio di deposito e per la coltiva-

zione del baco da seta. Queste strutture erano costituite da piccole celle poste in sottili tramezzi, collegate all'esterno con fori dalle dimensioni variabili a seconda delle specie che si volevano attrarre (più piccoli nel caso dei passeri e più grandi nel caso dei rondoni), che consentivano l'ingresso dei volatili nelle retrostanti celle. I fori, nel caso della torre del Monastero, sono stati realizzati lungo l'asse est-ovest e sono ben visibili sia sui prospetti esterni che interni e sono tuttora utilizzati dai rondoni in maniera saltuaria. In occasione dei lavori di restauro della copertura della Torre sono stati installati dei “box” in legno in corrispondenza dei fori di ingresso, che potranno nuovamente ospitare i rondoni.

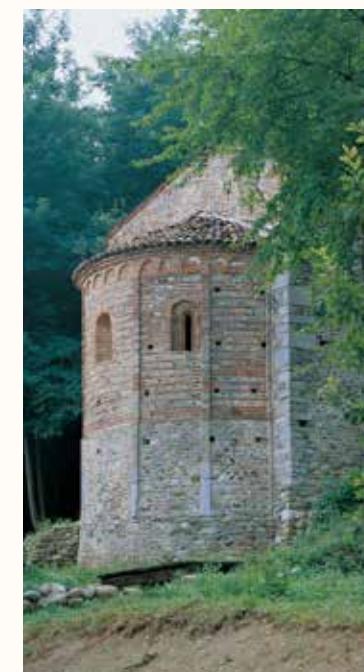
Al Monastero di Torba, fin dal 1977, anno della donazione da parte di **Giulia Maria Crespi**, fondatrice del FAI, si sono resi necessari interventi di difesa delle strutture architettoniche dal rischio di dissesto idrogeologico. Uno dei restauri affrontati nel 1985 dall'architetto Renato Bazzoni, storico fondatore del FAI insieme a Giulia Maria Crespi, è stato il **consolidamento dell'abside della Chiesa**, che, priva di fondazioni, stava “scivolando” insieme al terreno. A quasi 40 anni da questo intervento, nel 2019 il FAI è tornato a lavorare sulla copertura della chiesa: rimuovendo i

coppi è stata ritrovata la “calotta”, un elemento di consolidamento costruito proprio durante questi primi restauri, che è stata conservata.

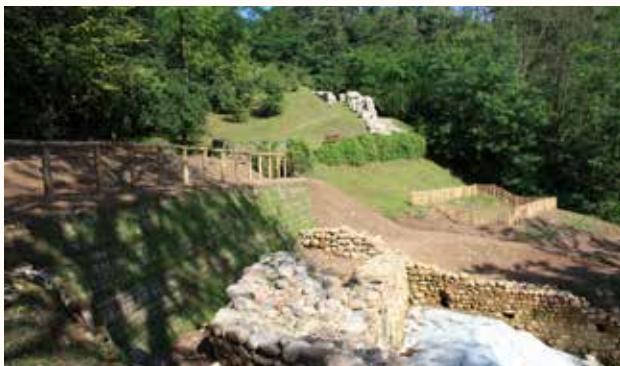
Altro intervento volto alla prevenzione delle frane è stato il **drenaggio dell’acqua** alle spalle della Chiesa e sul sentiero delle mura, eseguito nel 2015. In questa opera il FAI ha utilizzato dei **materiali naturali degradabili**: delle biostuoie in paglia con uno strato di cellulosa che proteggono il terreno, fanno attecchire vegetazione e, degradandosi, fertilizzano il suolo. Materiali come le biostuoie e altre innovative soluzioni tecnologiche permettono oggi di intervenire nel pieno rispetto del contesto storico e naturale.

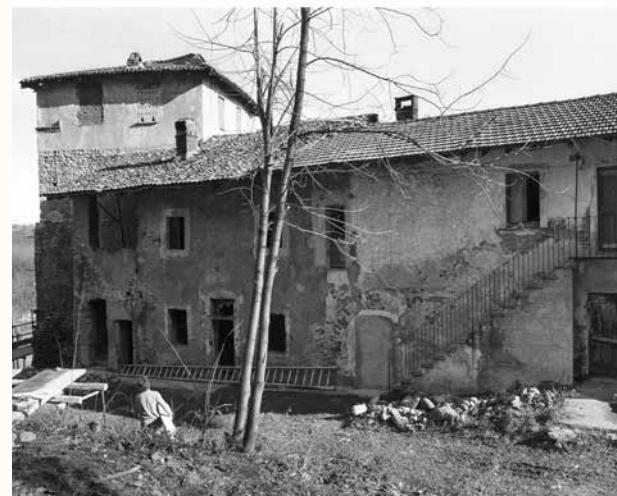
nastero di Torba. Il primo restauro della Cascina è stato progettato dall’architetto Guglielmo Mozzoni nel 1983-1984 e ha riportato alla vista le arcate nascoste, recuperato il forno, ancora visibile, rinforzato i solai in legno e restaurato i tetti. Inoltre, ha inserito per la prima volta nella cascina dei servizi alla visita (la fototeca, la biblioteca, il ristoro...). Oggi come allora il FAI cerca di **coniugare il restauro con le nuove esigenze d’uso**, con l’intento di rendere la visita sempre più efficace e coinvolgente. È con questo obiettivo che la prima campata della cascina, usata un tempo per immagazzinare il fieno, è stata chiusa da pareti in mattoni e da un soffitto in legno – materiali tipici di quest’architettura rurale – per ospitare un nuovo spazio di accoglienza, la biglietteria e il negozio.

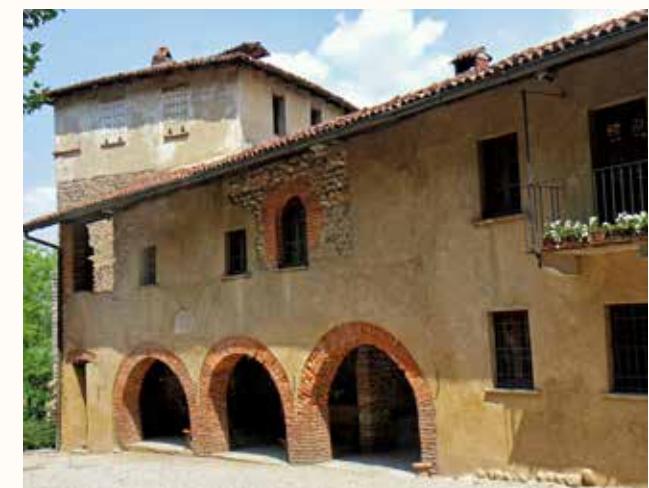
Le strutture di copertura sono il **primo elemento di protezione e salvaguardia gli edifici**, messo sempre più a dura prova dagli eventi meteorologici estremi sempre più frequenti negli ultimi anni. Costituite da strutture in legno ordite alla lombarda con capriate poste ad intervalli regolari e coperte da tradizionali coppi in cotto, le coperture di tutti gli edifici del monastero erano, prima dell’intervento in corso, in condizioni instabili. Grazie ai fondi dell’8 per mille, dal 2019 il FAI sta intervenendo per migliorarne le prestazioni, nel rispetto dei materiali esistenti e nel modo meno invasivo possibile: con l’introduzione di ganci di ancoraggio e opportuni sistemi di fissaggio, si eviteranno in futuro scivolamenti di coppi e dissesti.
