## L'ESONDAZIONE DEL FIUME TESCIO E LE SUE CONSEGUENZE SUL BOSCO DI SAN FRANCESCO

*Il 23 giugno 2023 a causa delle persistenti e localizzate piogge verificatesi nell'area delle sorgenti, il torrente Tescio ha esondato dagli argini provocando gravi e diffusi danni lungo tutta l'asta del corso d'acqua. L'evento meteorologico è stato improvviso e violento pur interessando una zona limitata: la perturbazione iniziata intorno alle 17,30 ha colpito in particolare l'area montana compresa tra Pian della Pieve, Ponte Grande, Santa Maria di Lignano, Tre Fossi, Porziano e Costa di Trex a monte del Bene del FAI.*

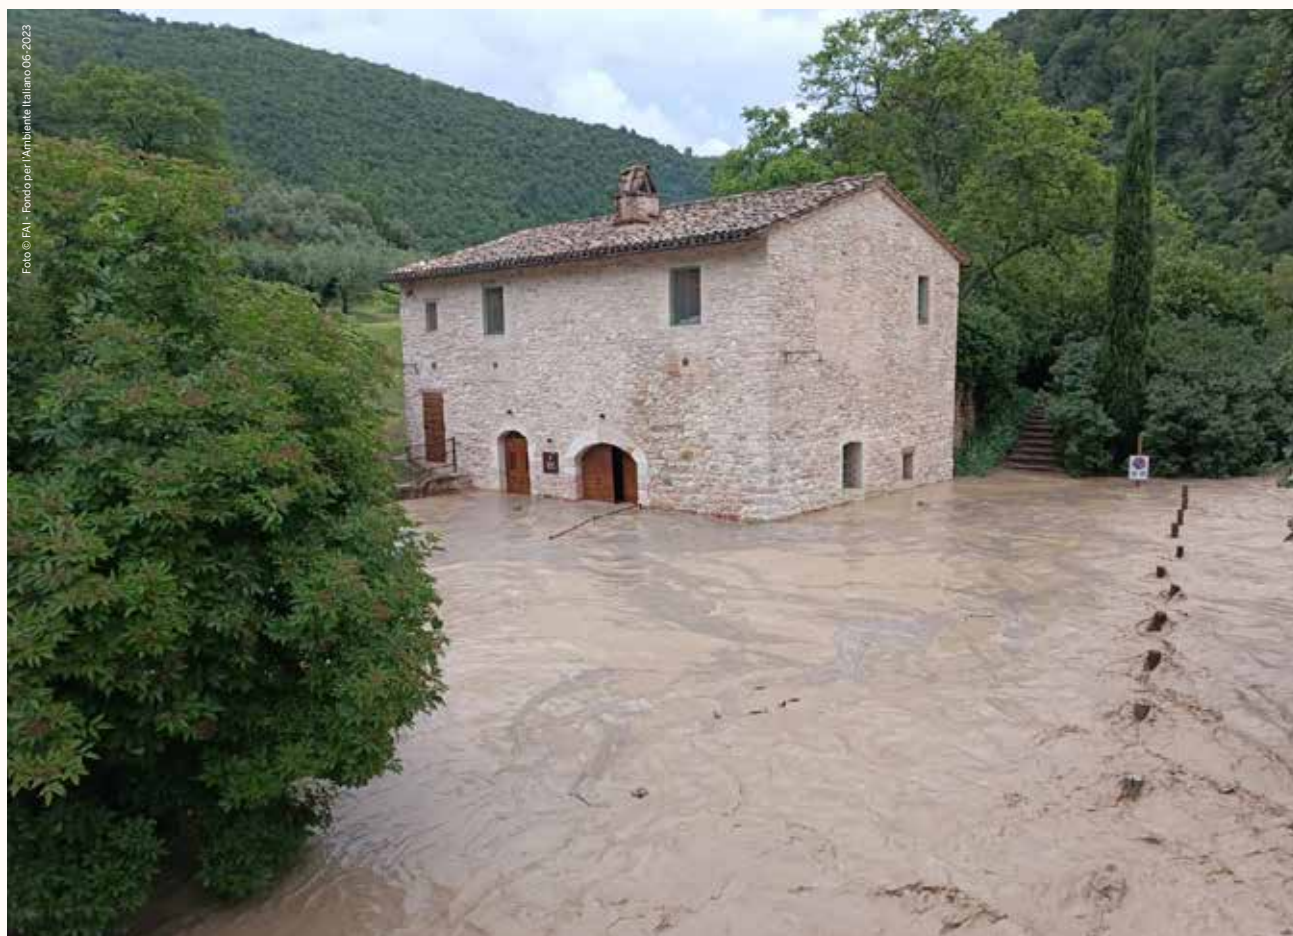
L'esondazione ha provocato ingenti danni alla proprietà del FAI. L'enorme mole d'acqua trasportata dal fiume ha trascinato a valle un'eccezionale quantità di detriti (alberi, fango, rocce, elementi vegetali ed anche rifiuti) sconvolgendo l'assetto delle rive, inondando i campi e sradicando gli olivi più prossimi alle sponde.

Il Tescio ha allagato, fino all'altezza di 120 cm, il piano inferiore dell'antico mulino - oggi Osteria del Mulino, punto di ristoro regolarmente aperto al pubblico nei pressi del Ponte di Santa Croce, ha reso inagibili i sentieri che costeggiano il corso d'acqua (in destra e in sinistra orografica) e trasportato un'enorme massa di detriti che ha devastato il parcheggio del FAI. L'opera di land art di Michelangelo Pistoletto, il Terzo Paradiso, è fortunatamente intatta, ma la Torre Annamaria e gli scavi archeologici sono stati ricoperti di fango. Anche l'oliveto vici-

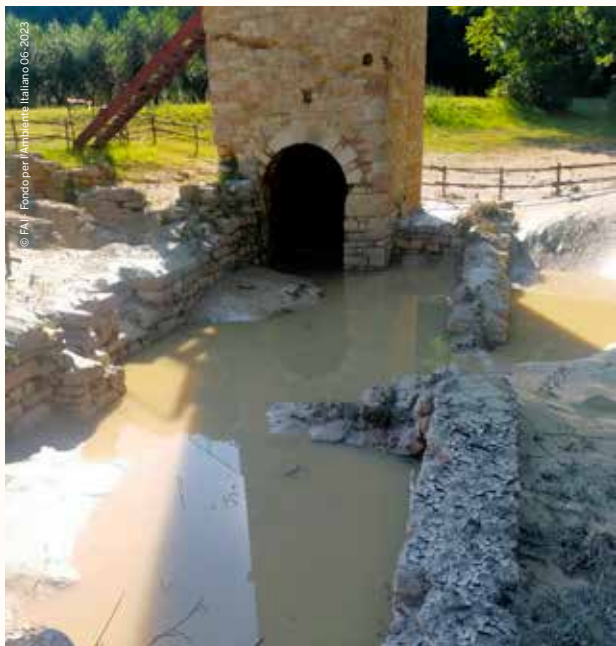
no alla torre è stato spazzato via (con la perdita di circa 60 piante) e ha subito gravi danni una porzione dell'oliveto nei pressi del guado, per non parlare delle centinaia di piante di grandi dimensioni che vegetavano lungo gli argini. Le 4 arnie, che accoglievano più di 240.000 api, sono state travolte e disperse. Sono state distrutte dalla furia della corrente panchine, tavoli da pic-nic, cestini e segnaletica.
