LA RÉNOVATION

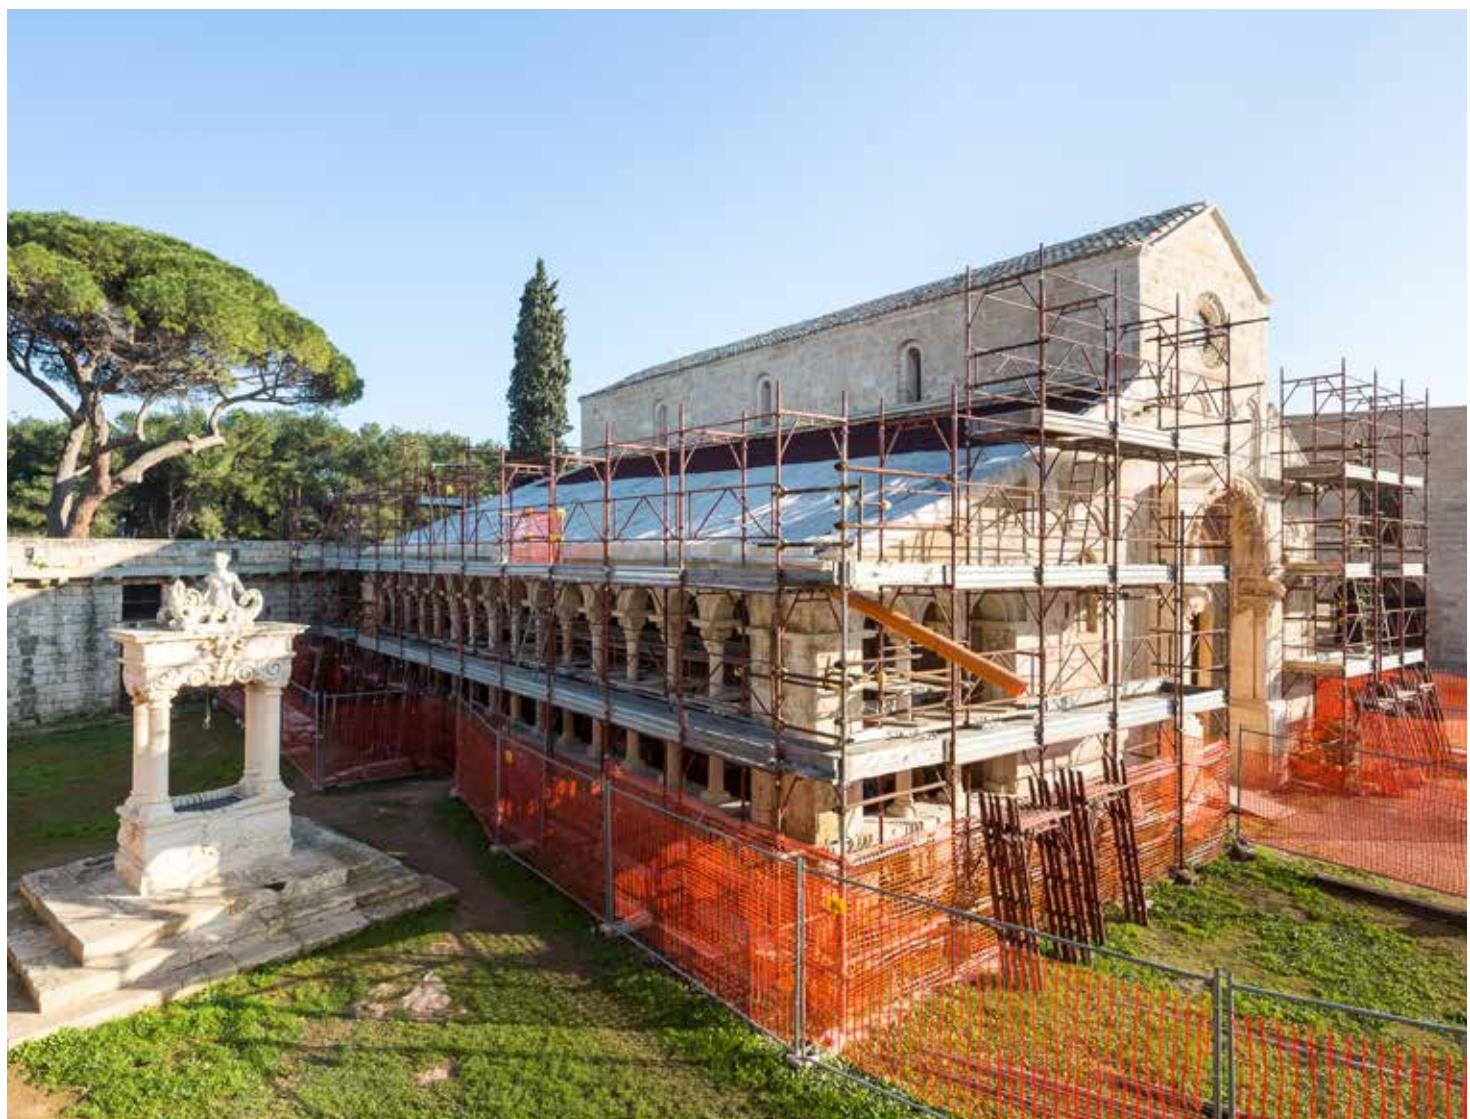
Les travaux à l'intérieur de l'église ont été précédés d'un important "chantier de la connaissance" : les **recherches scientifiques multi-disciplinaires**, les analyses historico-artistiques, archéologiques et des archives ainsi que les **enquêtes diagnostiques** soignées ont permis de rédiger le projet d'intervention. Les solutions de conservation choisies ont permis de lire l'ouvrage dans sa complexité, à travers les différentes phases historiques et les différents usages auxquels il a été soumis.

La **restauration** a concerné les couvertures, les structures portantes, les bâtis, les parements en pierre des façades et tout le cycle sculptural imposant du portail d'entrée et du portique (colonne et chapiteaux) : Le **relevé scanner** préliminaire détaillé de l'église a permis de retracer, pour la première fois et de

manière exhaustive, les caractéristiques structurelles, les irrégularités et les déformations, mais aussi de reconnaître les phases de construction et les modifications au fil des siècles, permettant ainsi de procéder à des interventions destinées à la conservation et à la protection. Pour lutter contre le phénomène d'humidité de remontée dans les murs, un nouveau réseau pour la collecte et la réutilisation d'eaux de pluie a été réalisé, permettant de les transporter vers la citerne du verger d'agrumes.

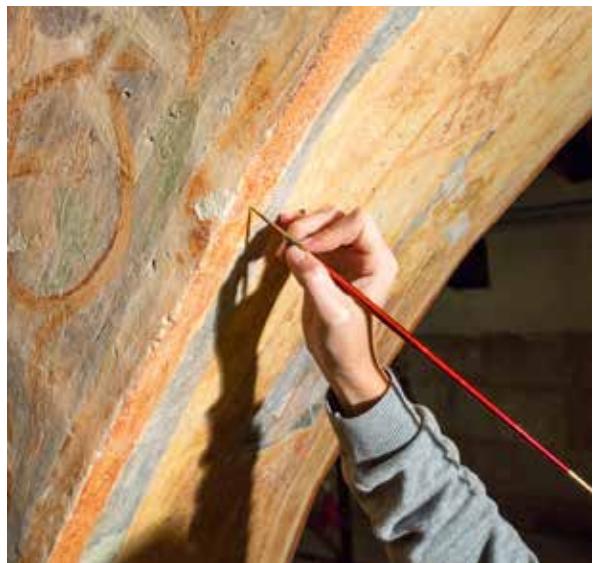
LA RESTAURATION DES FRESQUES

Les peintures murales ont fortement souffert au fil des siècles des modifications architecturales de l'édifice, d'événements traumatisques comme les effondrements et reconstructions et la succession de diverses séquences décoratives, ainsi que des conditions microclimatiques et, pour finir, également des restaurations des années 1960-70. A cette occasion furent **arrachées des fresques** du XIV^e et XV^e siècle et retirées les **couches de peinture** blafardes qui occultaient les peintures byzantines. Suite à des études, analyses diagnostiques et échantillonages, la restauration a prévu une phase de **nettoyage** (avec l'utilisation de la technologie laser pour les parties les plus tenaces), le **retrait des traces d'anciennes rénovations** et de réintégration : l'intervention a redonné aux peintures murales la transparence et la brillance des couleurs antiques et a permis de récupérer d'importants détails, comme les inscriptions en grec, qui complètent sa force narrative.

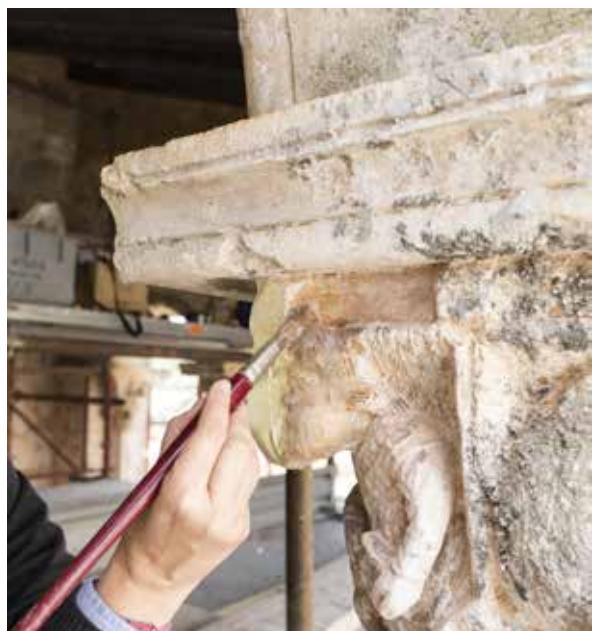
LA RESTAURATION DE LA DÉCORATION SCULPTURALE

Les décorations sculpturales du portail et des chapiteaux étaient en mauvais état de conservation. Outre les attaques biologiques évidentes en cours, elles portaient la **trace de nombreuses couches de badigeon à la chaux**, destinées à protéger et nettoyer, qui avaient engendré un aplatissement qui altérait la lecture de l'œuvre.

Pendant les travaux, une platine couleur ocre a été retrouvée sous les couches de badigeon. Elle est également présente dans d'autres bâtiments de Lecce de la même époque. Il s'agit d'une antique protection naturelle, peut-être également appliquée avec une volonté chromatique : après une analyse adéquate, il a donc été décidé de la conserver.

L'intervention de rénovation a prévu la **désinsectisation** et le **retrait mécanique des couches de badigeon**, afin de retrouver les effets de clair-obscur et la plastique figurative d'origine.
